Mitä rikkoutuneen akryyliproteesin murtumapinta voi kertoa?

◆ Kuvat: Anders Wollstén
◆ Teksti: Teppo Kariluoto

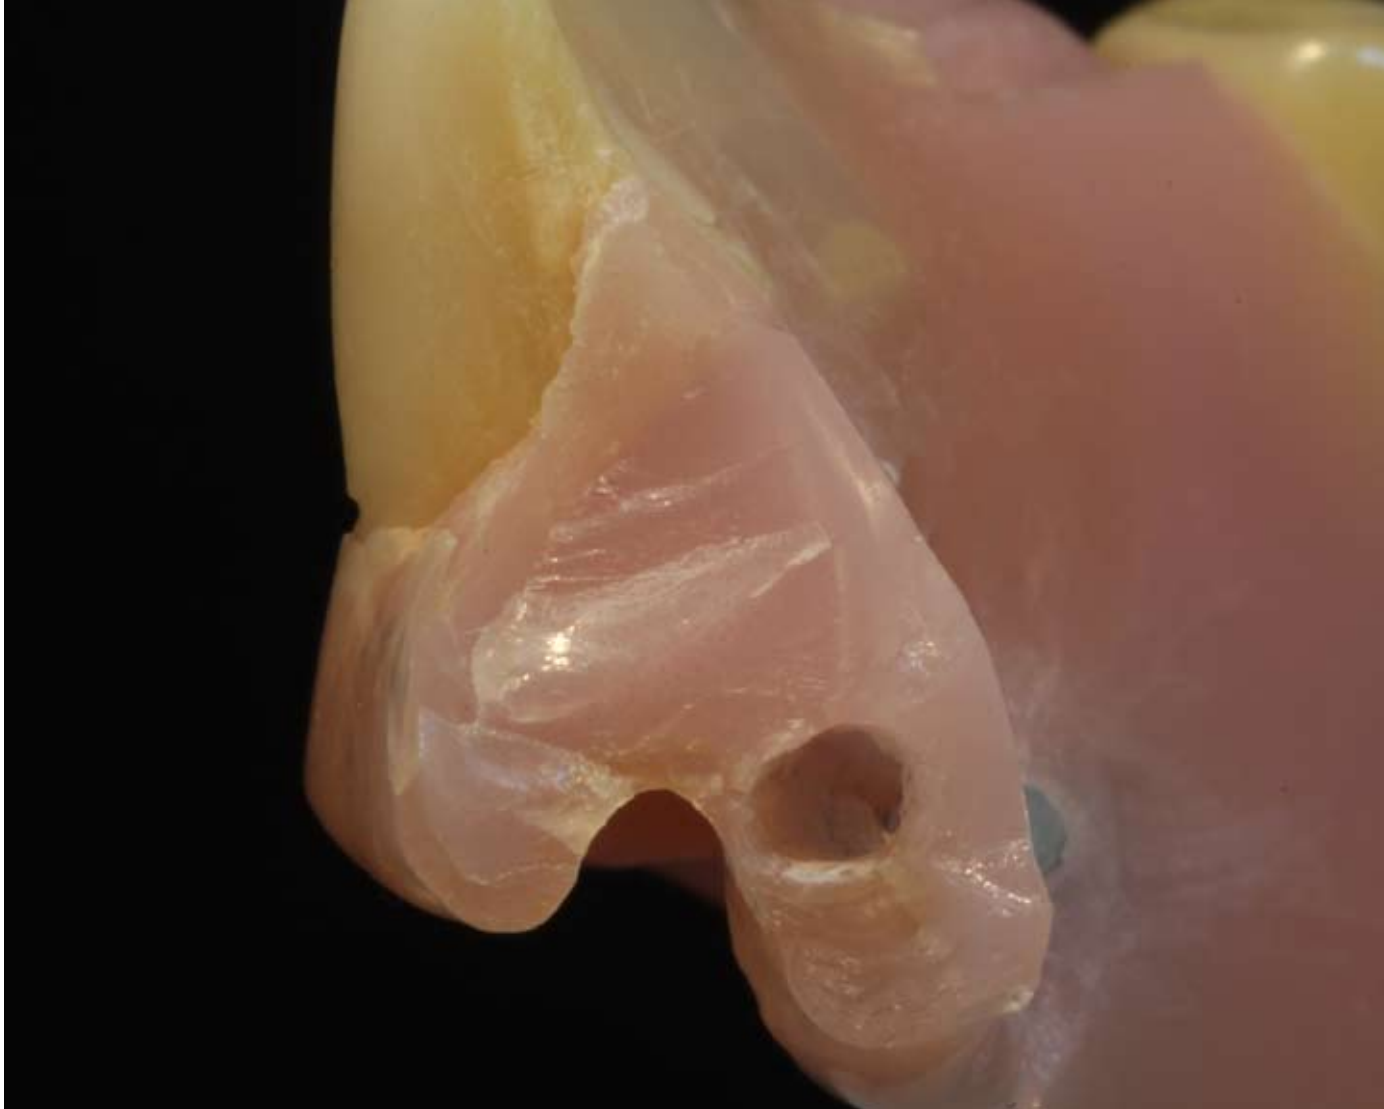
Alakokoproteesin (reg. d41) halkeama. Monimuotoisen kappaleen murtumapinnan tarkastelu saattaa olla varsin haasteellista. Proteesin metallinen vahvikelanka on poistettu. Karkeampien särmiä poisto halkeamapinnoilta on usein pakollista, jotta korjattavan proteesin kappaleet asemoituvat oikein.

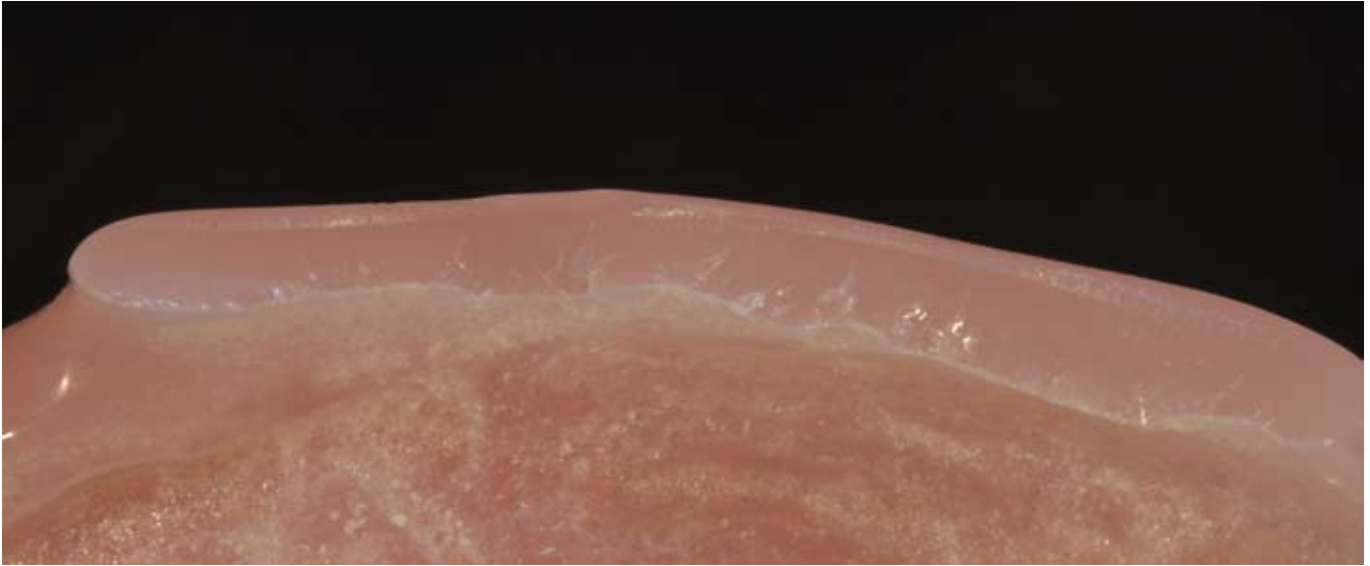
Proteesin huulilevyn (reg. dd.11-13) murtumapinta. Poikkitaivutetun huulilevyn halkeaman etenemissuunta on ulospäin (bukkaalisuuntaan)

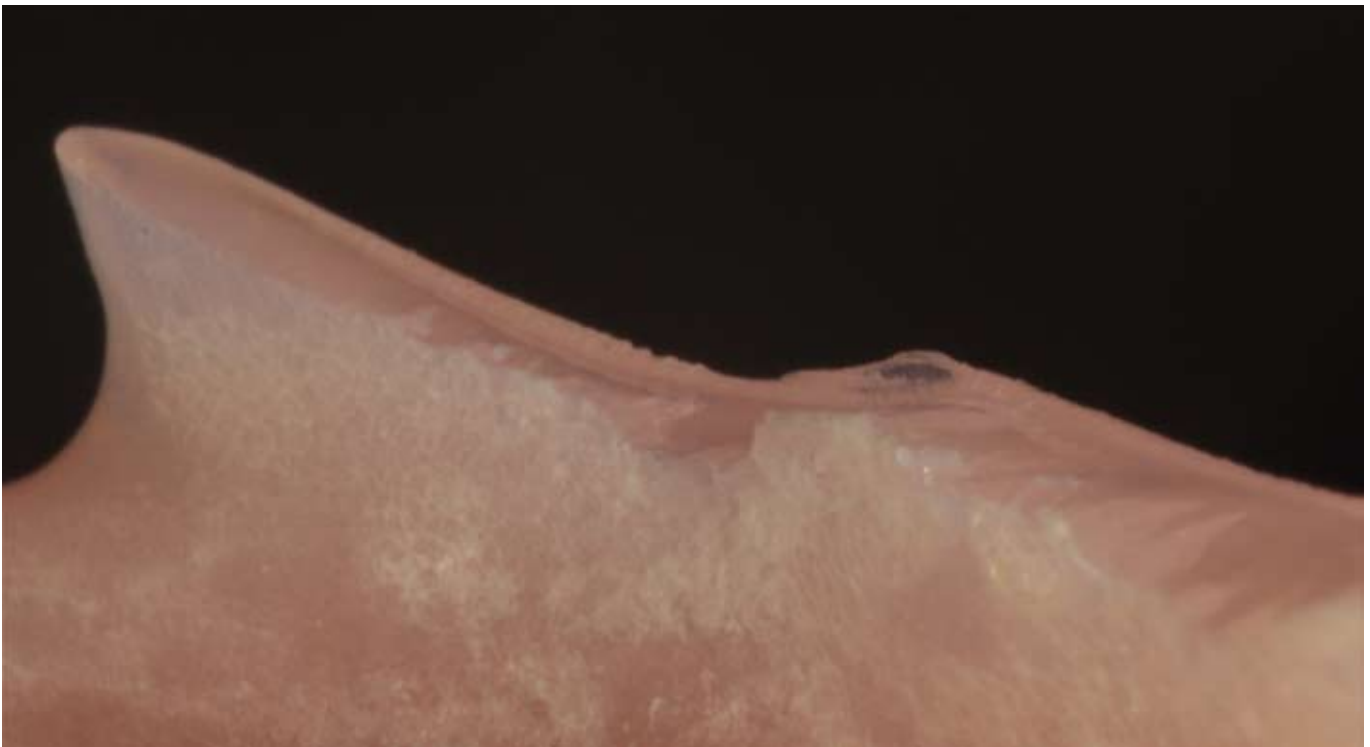
Proteesin huulilevyn (reg. dd.11-13) murtumapinta. Sama halkema eri kuvakulmasta. Huomioi tyypillinen reunaharjanne/purse halkeaman päättymisreunalla. Halkeaman alkureunalla karkeaa repeämäpintaa.

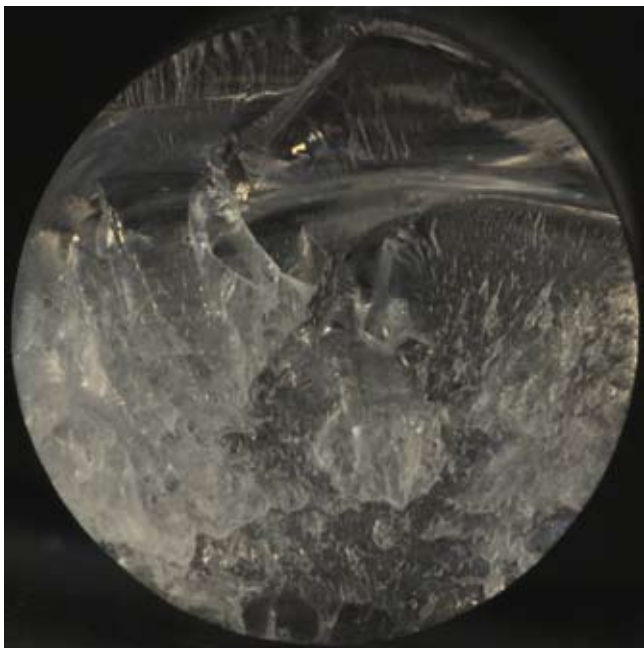
Nopea halkeaminen, lyömällä katkaistu akryylitanko. Hyvin karkeita ja repeileviä pintamuotoja. Sileä pinta-alue ennen halkeaman päättymisreunalla sijaitsevaa harjannetta. Halkeaman etenemissuunta on alhaalta ylöspäin.

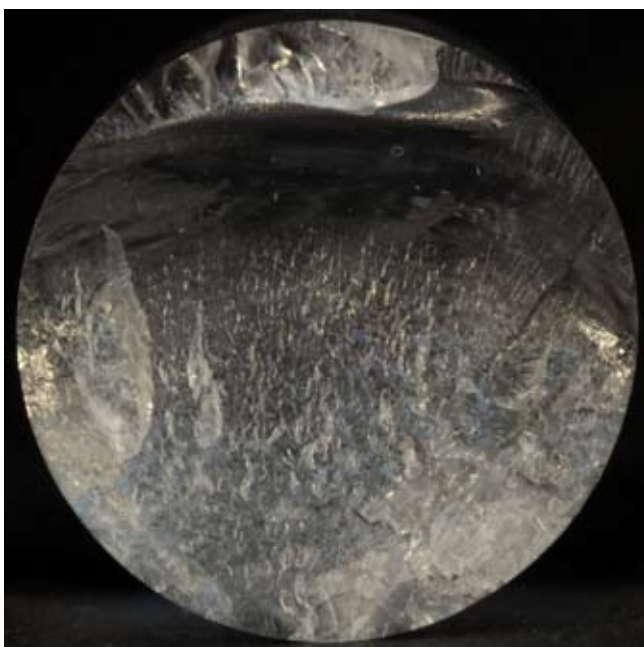
Tasaisella taivutuksella katkaistu akryylitanko. Murtuminen vaati kymmenien kilojen voiman. Rauhallisempi katkaisutapa aiheuttaa siistimmän halkeamapinnan. Sileä pinta-alue ennen halkeaman päättymisreunalla sijaitsevaa harjannetta. Halkeaman etenemissuunta on alhaalta ylöspäin.

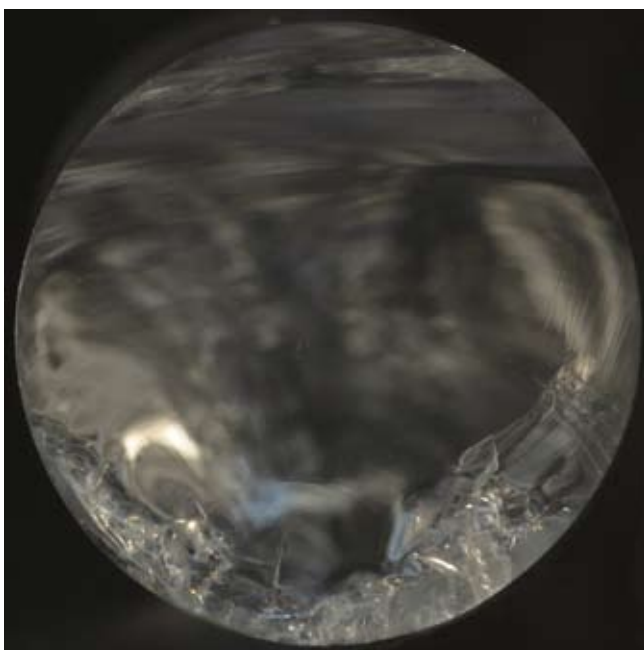
Väsyttämällä katkaistu akryylitanko, n. 900000 taivutusta n. 5kg voimalla. Laaja sileä pinta-alue ennen halkeaman päättymisreunalla sijaitsevaa harjannetta. Halkeaman etenemissuunta on alhaalta ylöspäin.
